Informe

“Incendio en el Parque Nacional Blanca Jeannette Kawas”

Abril, 2016

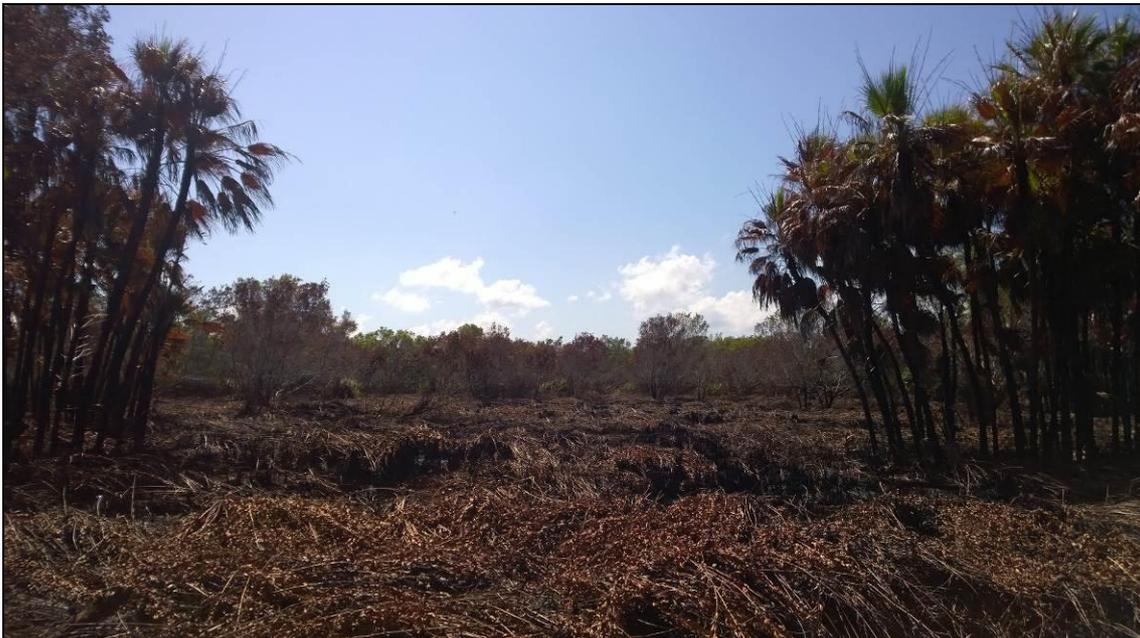
La vegetación cercana al área afectada se divide dependiendo de la cercanía que exista con la Laguna de Los Micos, ya que en la región litoral podemos encontrar la asociación vegetal típica del manglar (*Laguncularia racemosa*, *Rhizophora mangle*, *Pachira aquatica* y *Roystonea dunlapiana*). El área que abarca esta asociación es de aproximadamente 30 metros desde la zona litoral de la laguna hasta el área afectada; esta última está compuesta casi en su totalidad por especies de Palma Tike (*Acoelorrhaphe wrightii*), una especie desconocida (sp desconocida) hasta el momento y helechos tigre (*Acrostichum aureum*) (imagen No.1).

Imagen No.1 "Área afectada compuesta por la palma conocida localmente como "Tike" y el helecho Tigre *Acrostichum aureum*.

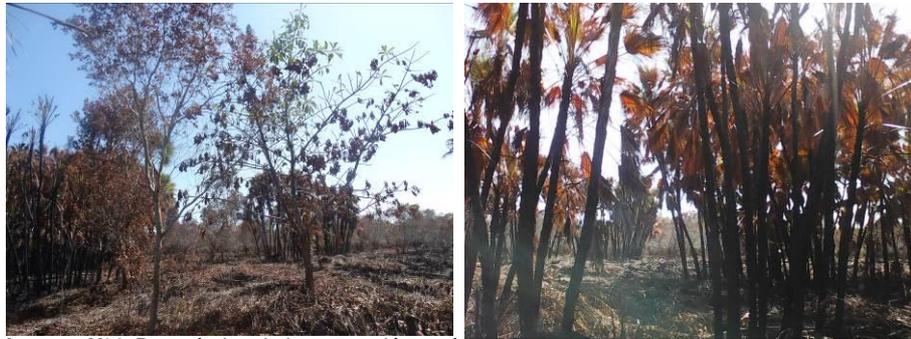
Los datos anteriores se consideran como porcentaje de cobertura de estas especies, quemado en un 90% (área de afectación), según lo observado se puede deducir que debido a la gran cantidad de helecho como combustible ligero y la presencia de la Palma Tique (*Acoelorrhaphe wrightii*), la cual es una especie de alta combustión por presentar una gran cantidad de hojas secas y por exudar aceites cuando se encuentra a altas temperaturas, contribuyó a la

ignición de los mismos, sin embargo, el incendio se define como de tipo superficial por afectar únicamente el colchón de materia orgánica que se encuentra antes de llegar al suelo.

Imagen N°4. Panorámica de la vegetación en área quemada y rodal de tique quemado

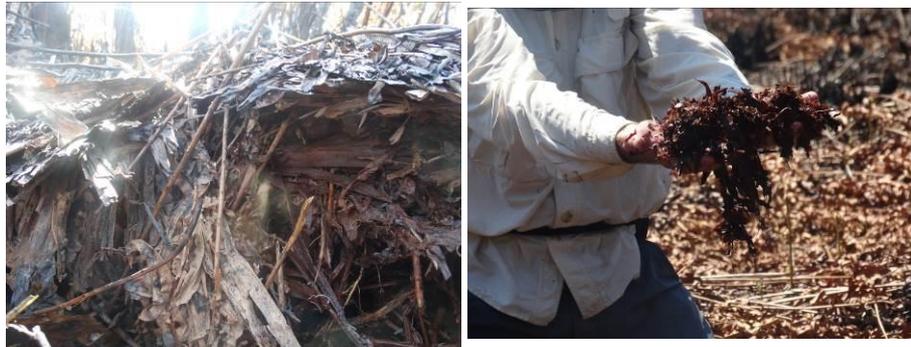
Imagen N° 5. Profundidad de capa de vegetación y alta humedad de la materia orgánica, (poca pérdida de carbono)

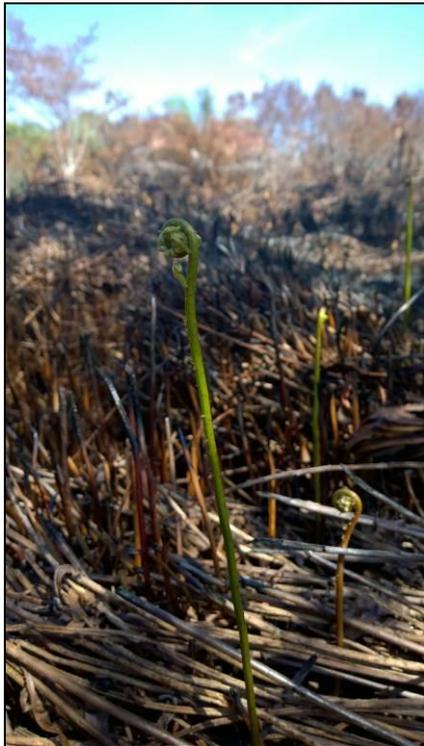
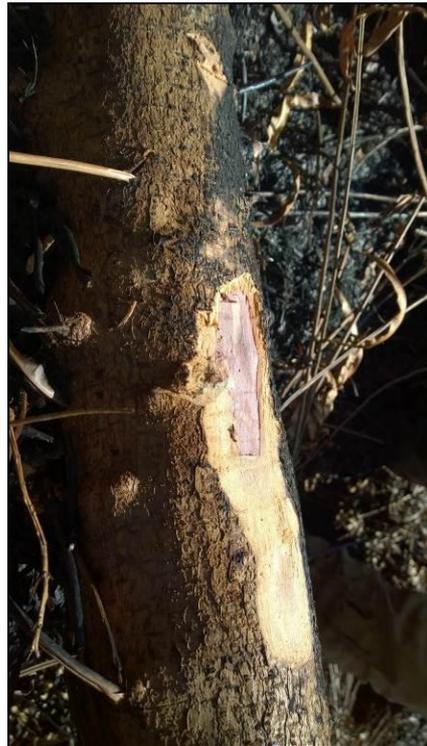
Así mismo se observó que ya comenzó el proceso de regeneración por parte de *Acrostichum aureum* (helecho), ya que se observó una gran cantidad de brotes en el sitio, por otra parte se realizaron varios cortes en el tronco de los individuos “Desconocido 1” (falso botoncillo) observando que los árboles aún se encuentran con vida (imagen No.6).

Imagen No.6 “Regeneración natural de los Helechos afectados y estado de los individuos del Falso Botoncillo.

- ✓ Dar seguimiento a la regeneración natural
- ✓ Realizar reforestación en áreas puntuales dentro de las 219.62 ha. quemadas así como también en las 106.43 ha. identificadas mismas que han sufrido intervenciones fuertes por deforestación (Delta del Marion, Sur oeste de la laguna de Los Micos, Cola de Mico)

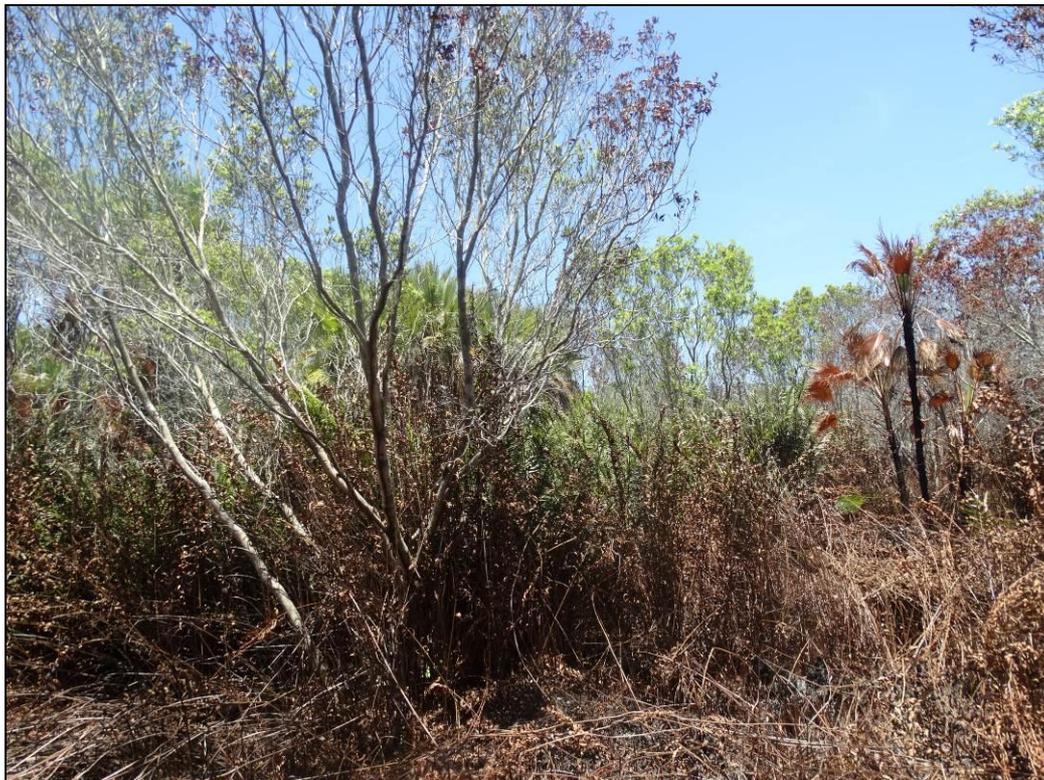
A diferencia con el sitio No.1, esta área cuenta con una vegetación más densa, se observó que la mayoría de los árboles aún estaban con vida, presentando hojas verdes en la cúspide y troncos solamente con un daño medio (imagen No.9).

Imagen No.9 "Daño parcial a las especies vegetales del sitio No.2"

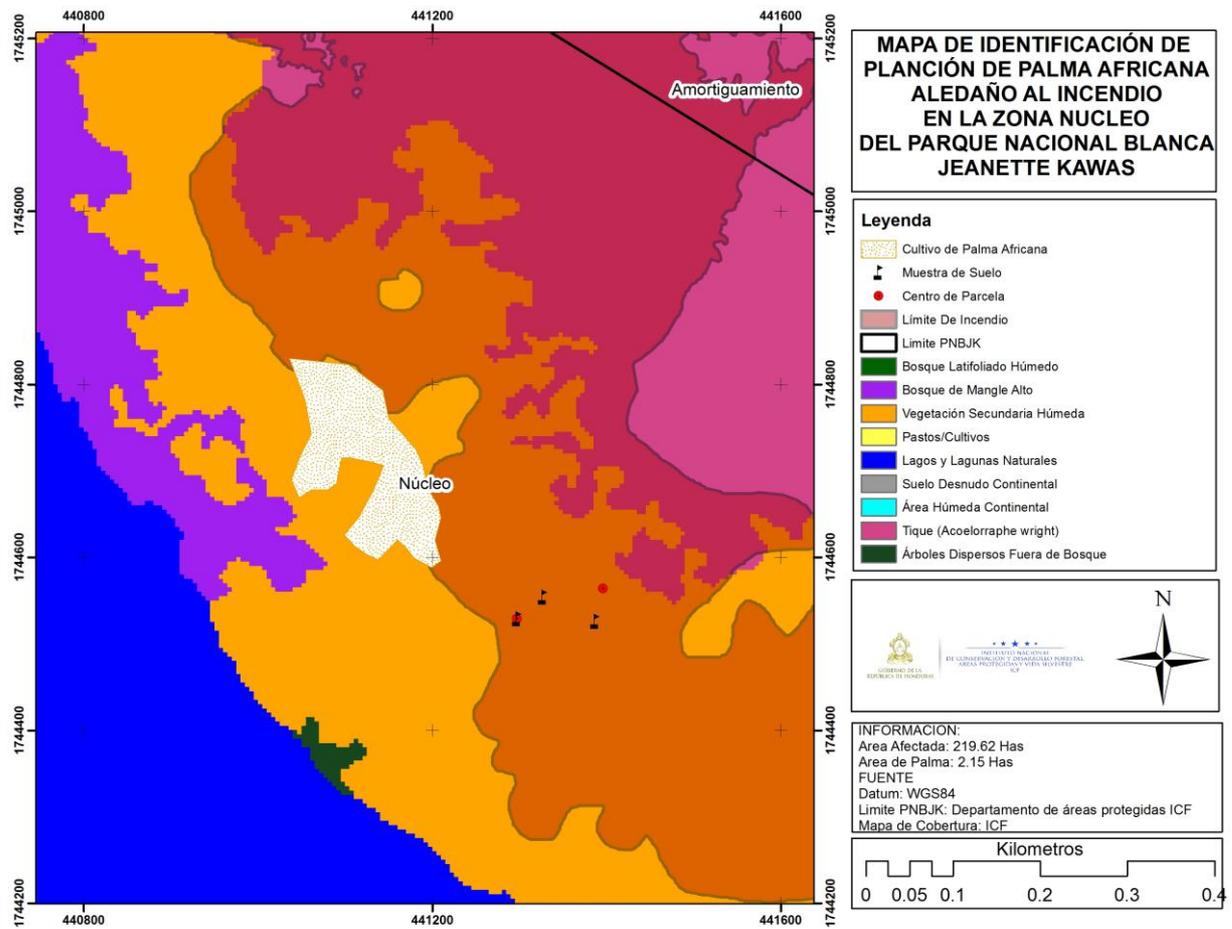
Se georreferenció un área de palma cutera adulta e inserta entre las mismas palma africana joven de aproximadamente 5 meses, próximo al incendio, cuya área corresponde a 2.15 Ha.

Se espera la resolución del Ministerio Público en cuanto a la aplicación de las medidas neutralizadoras para el retiro de la palma cutera y africana que se encuentra en la zona núcleo y amortiguamiento del parque, así como también le dé el seguimiento necesario al delito ambiental.

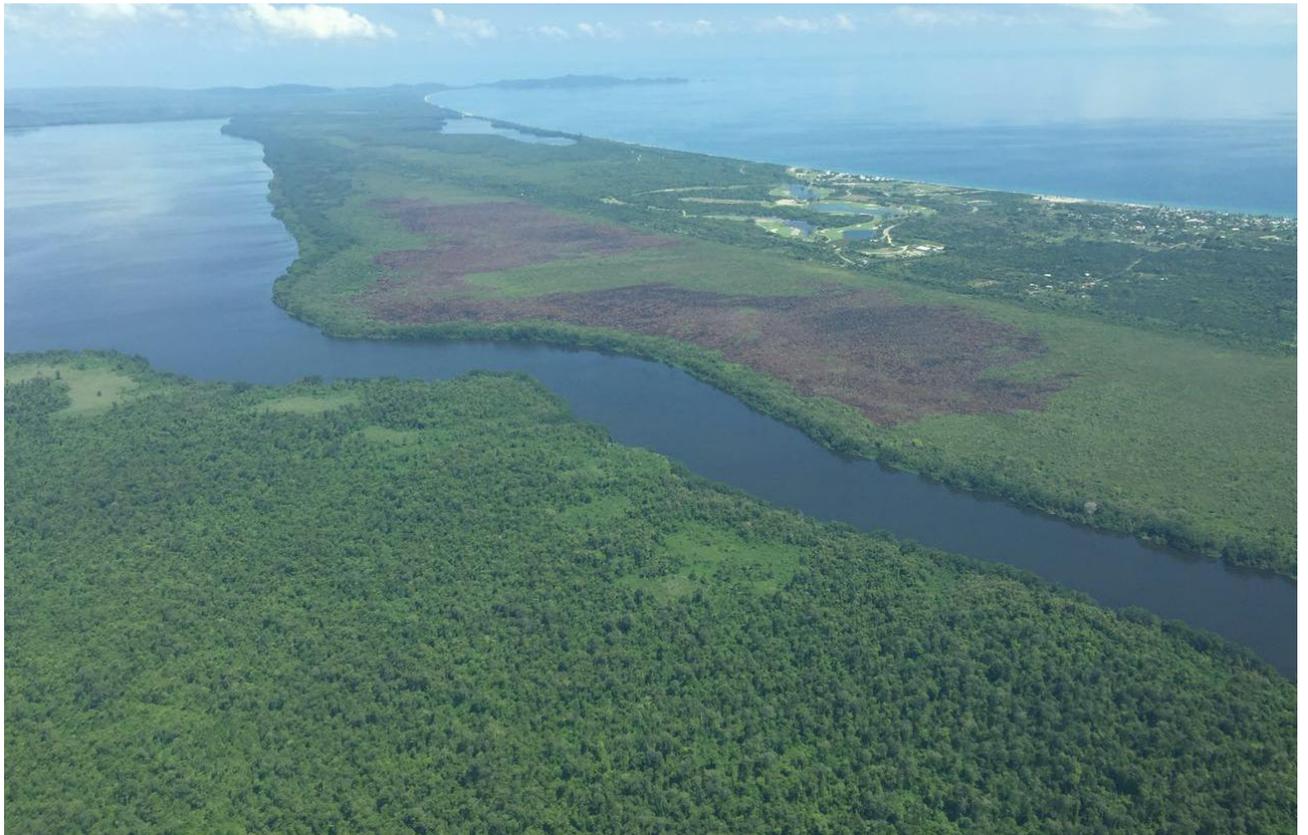
Panorámica del incendio después de liquidado, Fotografía tomada por Fuerza Aérea Hondureña 02/04/2016

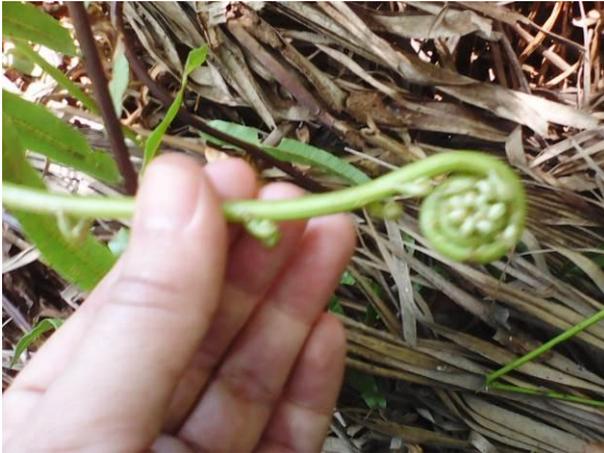
Acrostichum aureum dominante en el área del fuego (indicios de regeneración natural)

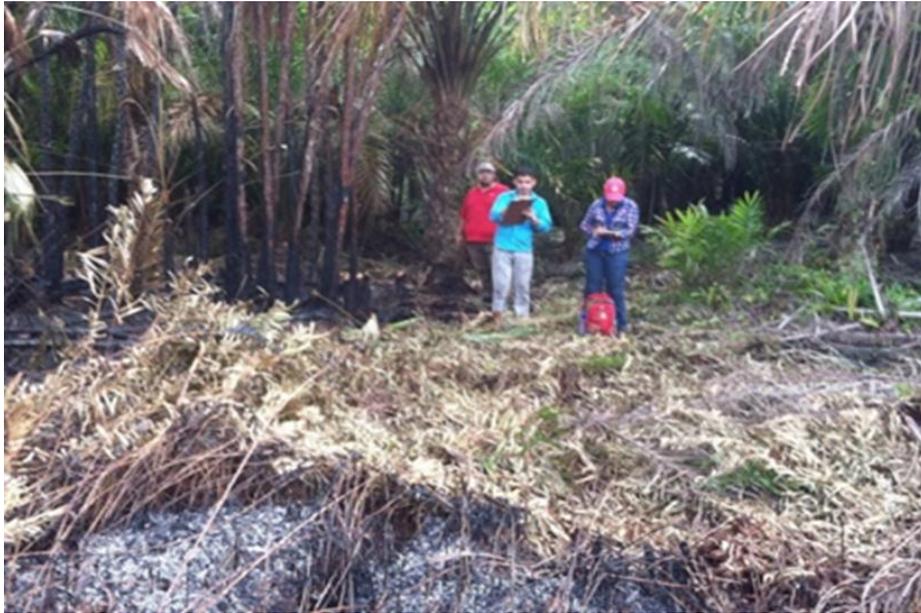
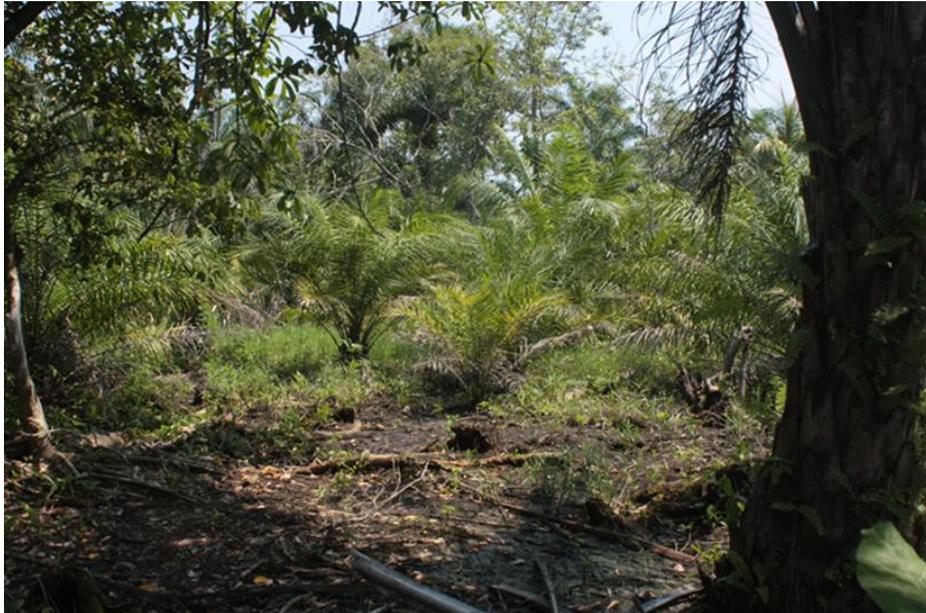
**Palma africana de aproximadamente 5 meses,
ubicada en sitio donde inicio el incendio**
